## > Wat u moet weten over isolerend dubbelglas en HR<sup>++</sup> beglazing

### > Isolierend dubbelglas en HR<sup>++</sup> beglazing: niet zomaar glas!

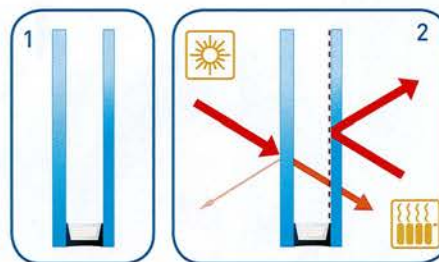
Isolierend dubbelglas bestaat uit twee glasbladen die door een afstandhouder (bijv. een metalen kader) aan de rand van het glas van elkaar worden gehouden. De randen van het glas zijn afgesloten door een speciale kit zodat een gesloten eenheid ontstaat. De ruimte tussen het glas (spouw), is gevuld met droge lucht.

1) *Isolierend dubbelglas isoleert tot twee maal beter dan enkele beglazing.*  
2) *HR<sup>++</sup> beglazing isoleert zelfs tot vijf maal beter!*

HR<sup>++</sup> beglazing (Hoog Rendements-beglazing) is isolierend dubbelglas met een nog veel betere warmte-isolatie. Dit komt omdat op één zijde van het glas (in de spouw) een heel dunne coating is aangebracht en de spouw niet met lucht maar met een speciaal gas is gevuld.
